## **LAUDO TÉCNICO**

PERÍCIA DE ENGENHARIA – AVALIAÇÃO IMOBILIÁRIA

5ª VARA CÍVEL DA COMARCA DE BAURU – SP  
PROCESSO Nº 0016928-41.2022.8.26.0071  
CUMPRIMENTO DE SENTENÇA – DEFEITO, NULIDADE OU ANULAÇÃO  
REQUERENTE: LEANDRO DONIZETTE ORESTES E OUTROS  
REQUERIDA: FRANCINE BARBIERI RODRIGUES LIPORAS E OUTRO

Trata-se de prédio residencial unifamiliar, térreo, de alvenaria, com testada defronta a R. Albino Malaquini, quarteirão dois, lado ímpar, recebendo o numeral 2-

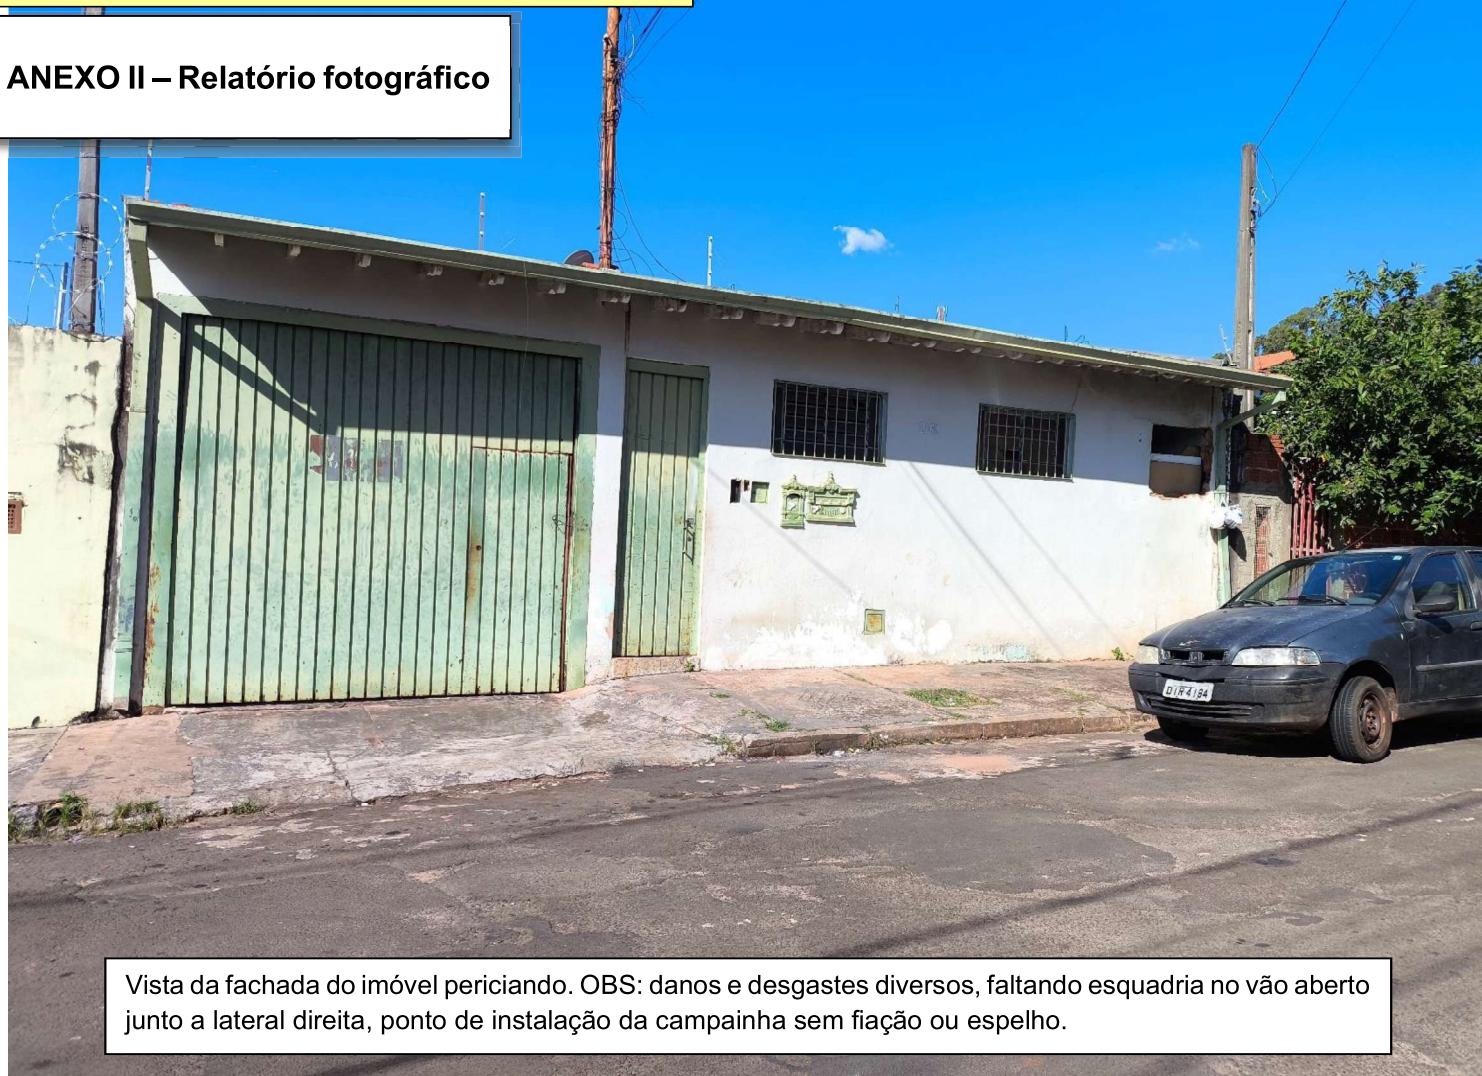
Vista da fachada do imóvel periciando. OBS: danos e desgastes diversos, faltando esquadria no vão aberto junto a lateral direita, ponto de instalação da campainha sem fiação ou espelho.

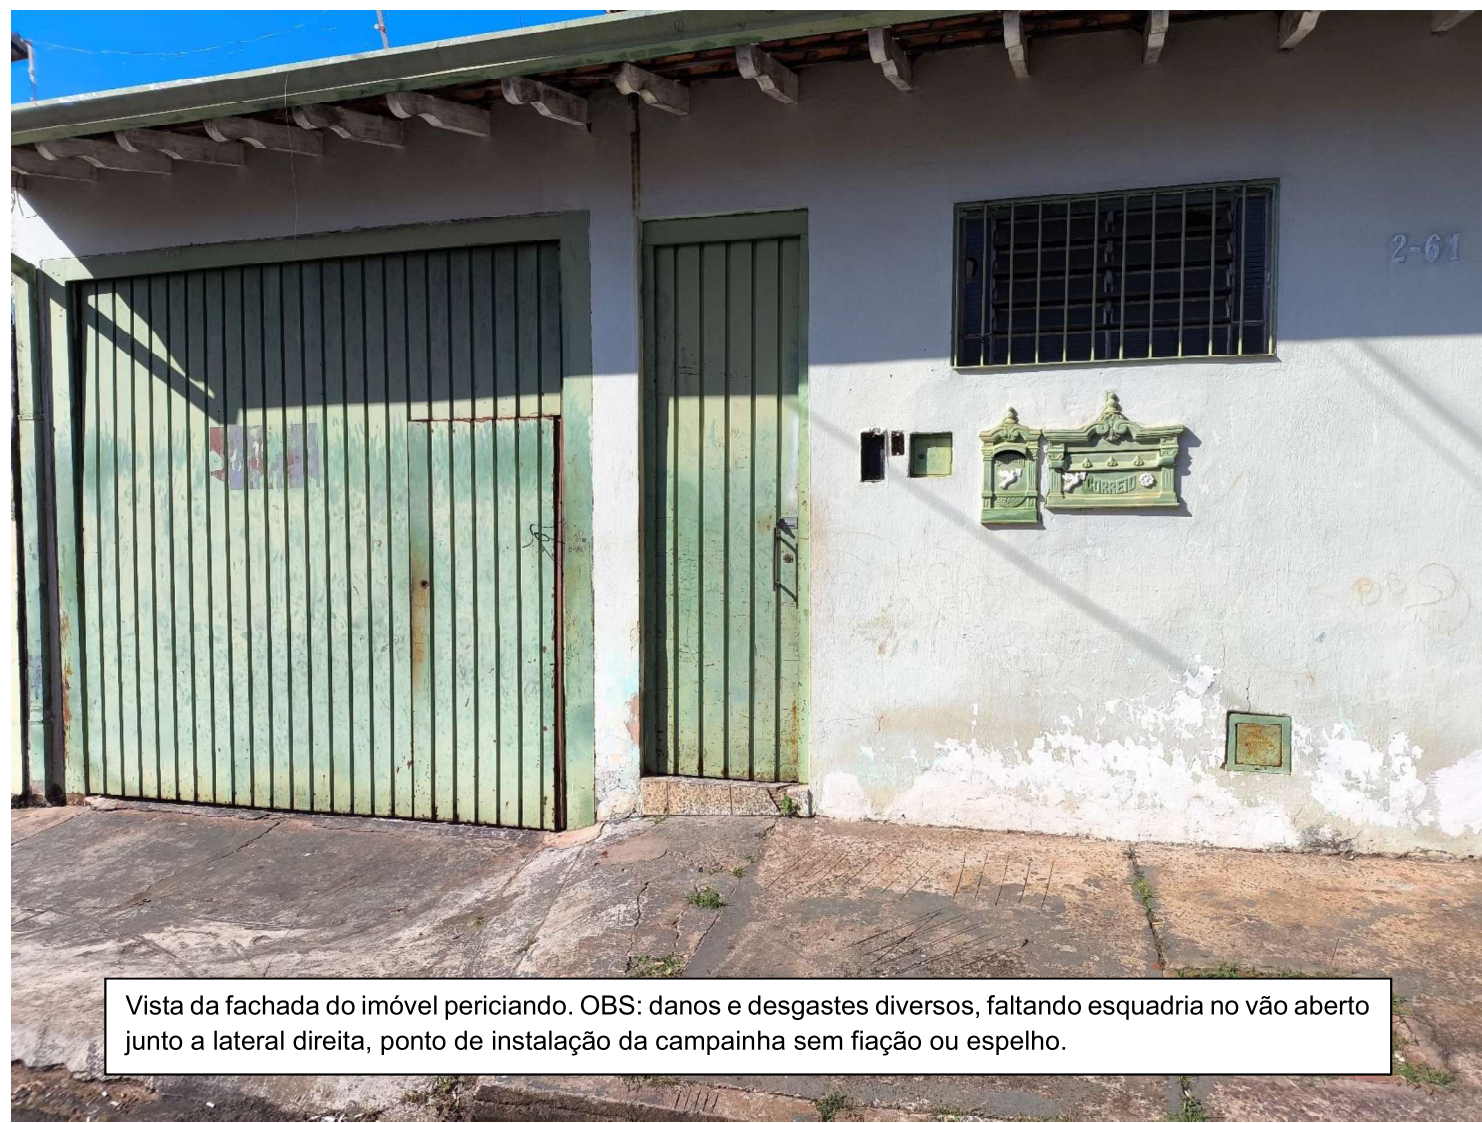
Vista da fachada do imóvel periciando. OBS: danos e desgastes diversos, faltando esquadria no vão aberto junto a lateral direita, ponto de instalação da campainha sem fiação ou espelho.

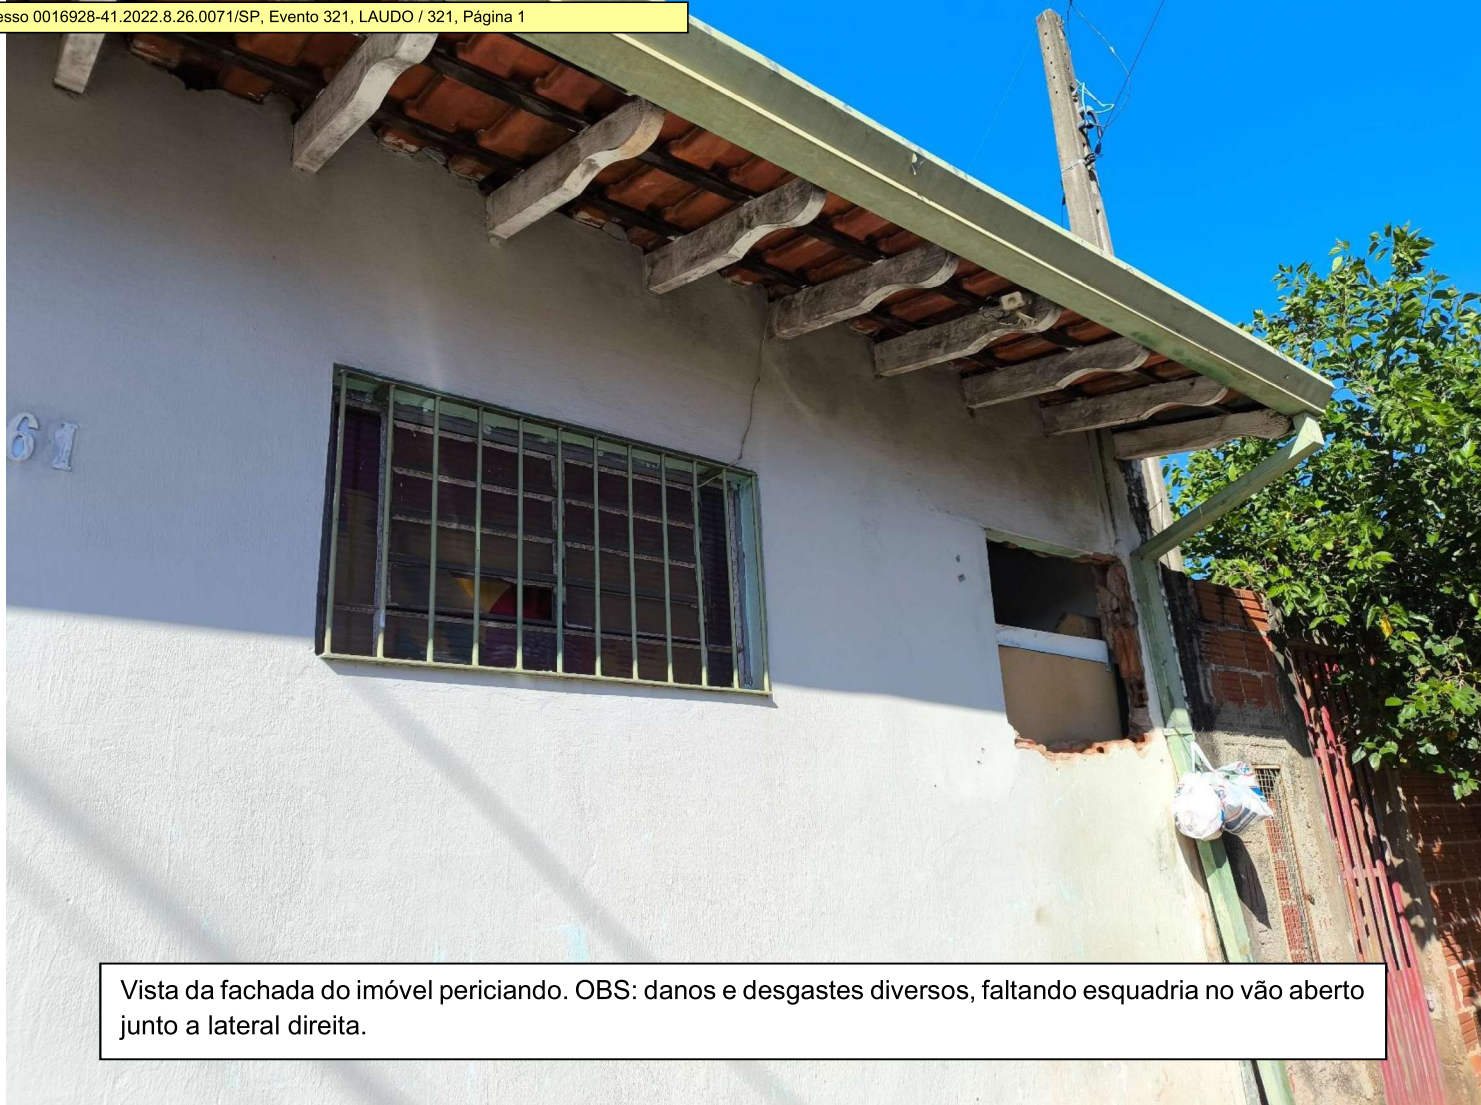
Vista da fachada do imóvel periciando. OBS: danos e desgastes diversos, faltando esquadria no vão aberto junto a lateral direita.

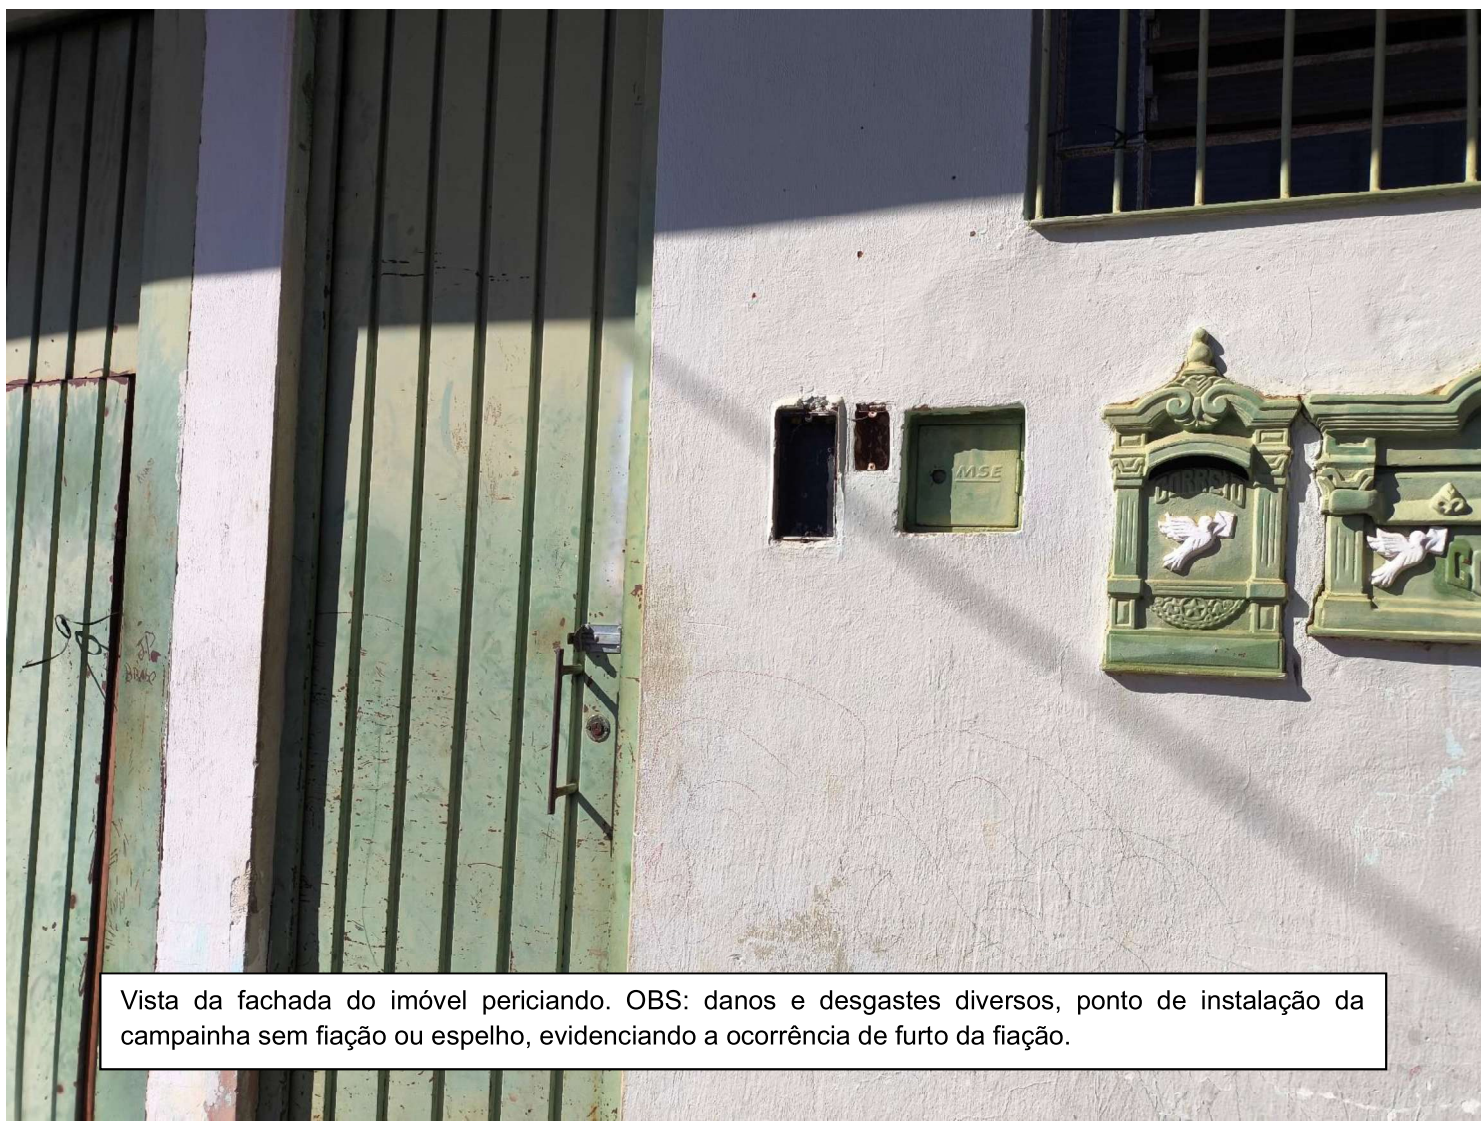
Vista da fachada do imóvel periciando. OBS: danos e desgastes diversos, ponto de instalação da campainha sem fiação ou espelho, evidenciando a ocorrência de furto da fiação.

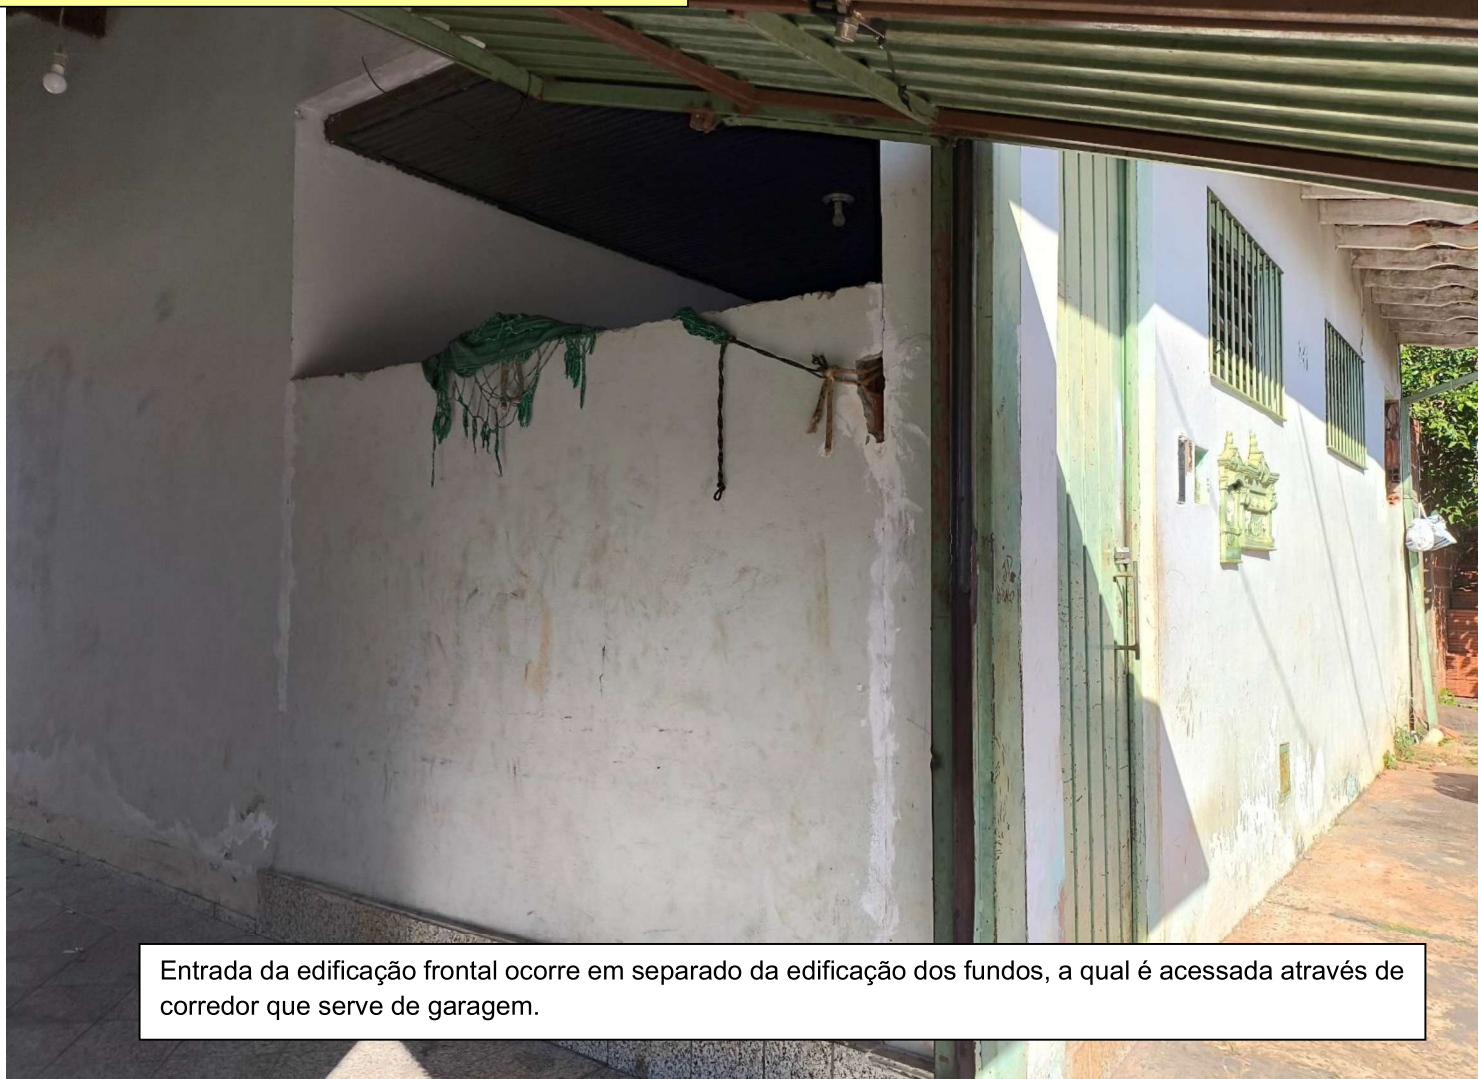
Entrada da edificação frontal ocorre em separado da edificação dos fundos, a qual é acessada através de corredor que serve de garagem.

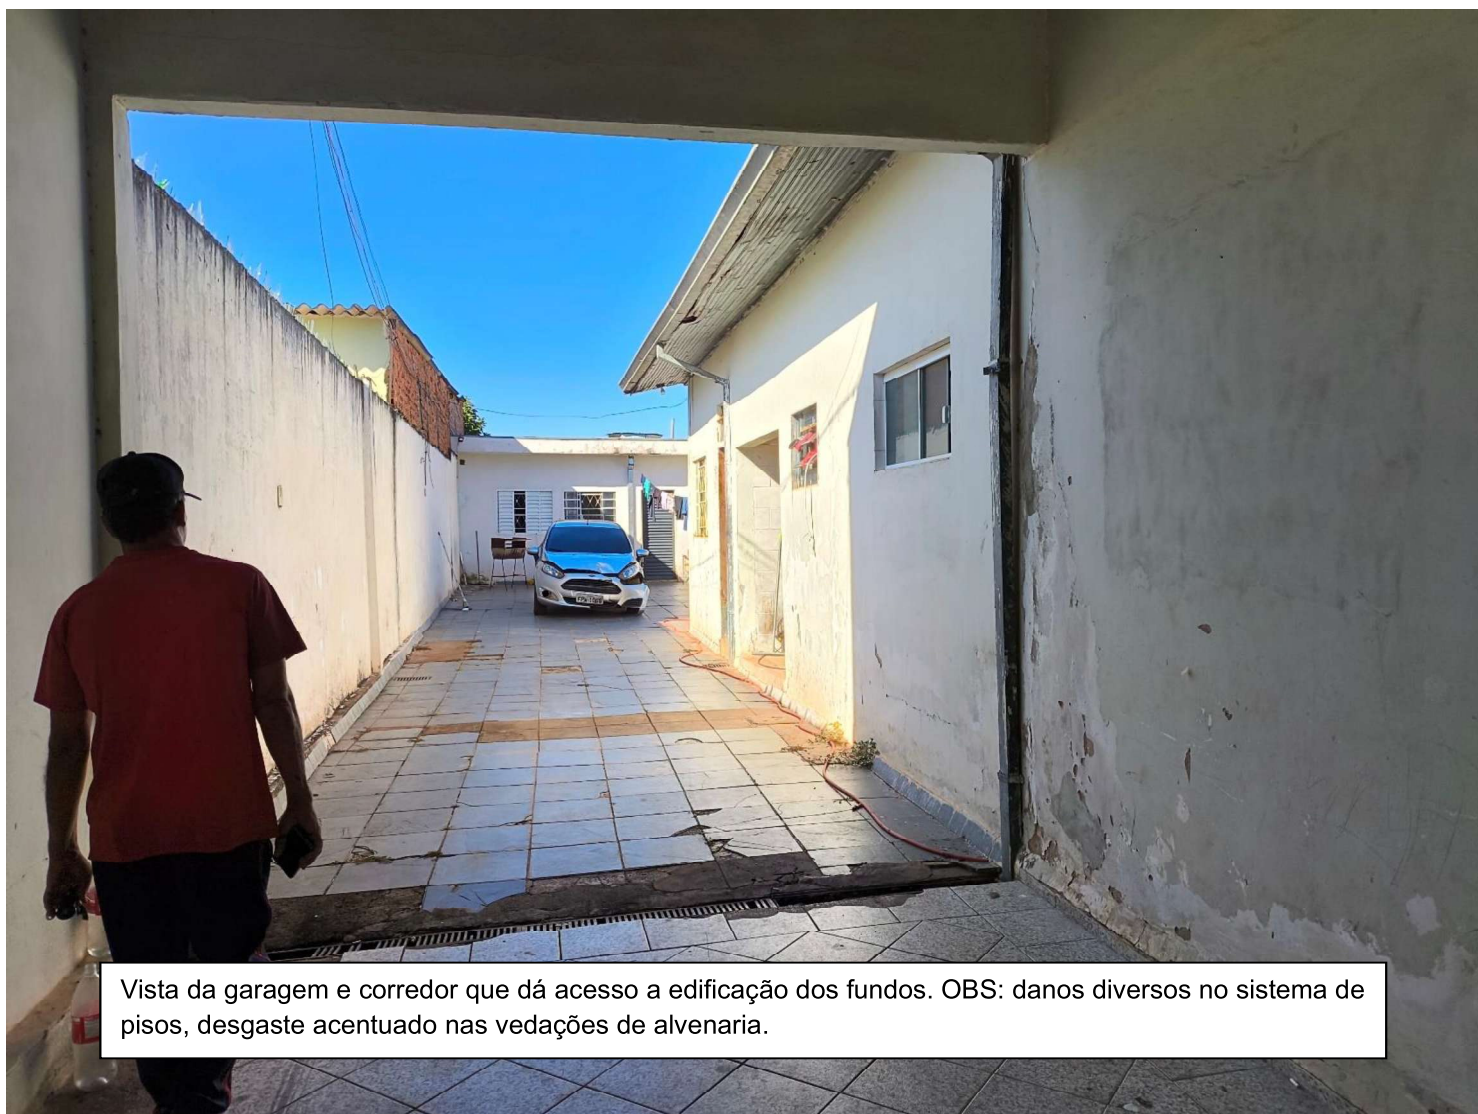
Vista da garagem e corredor que dá acesso a edificação dos fundos. OBS: danos diversos no sistema de pisos, desgaste acentuado nas vedações de alvenaria.

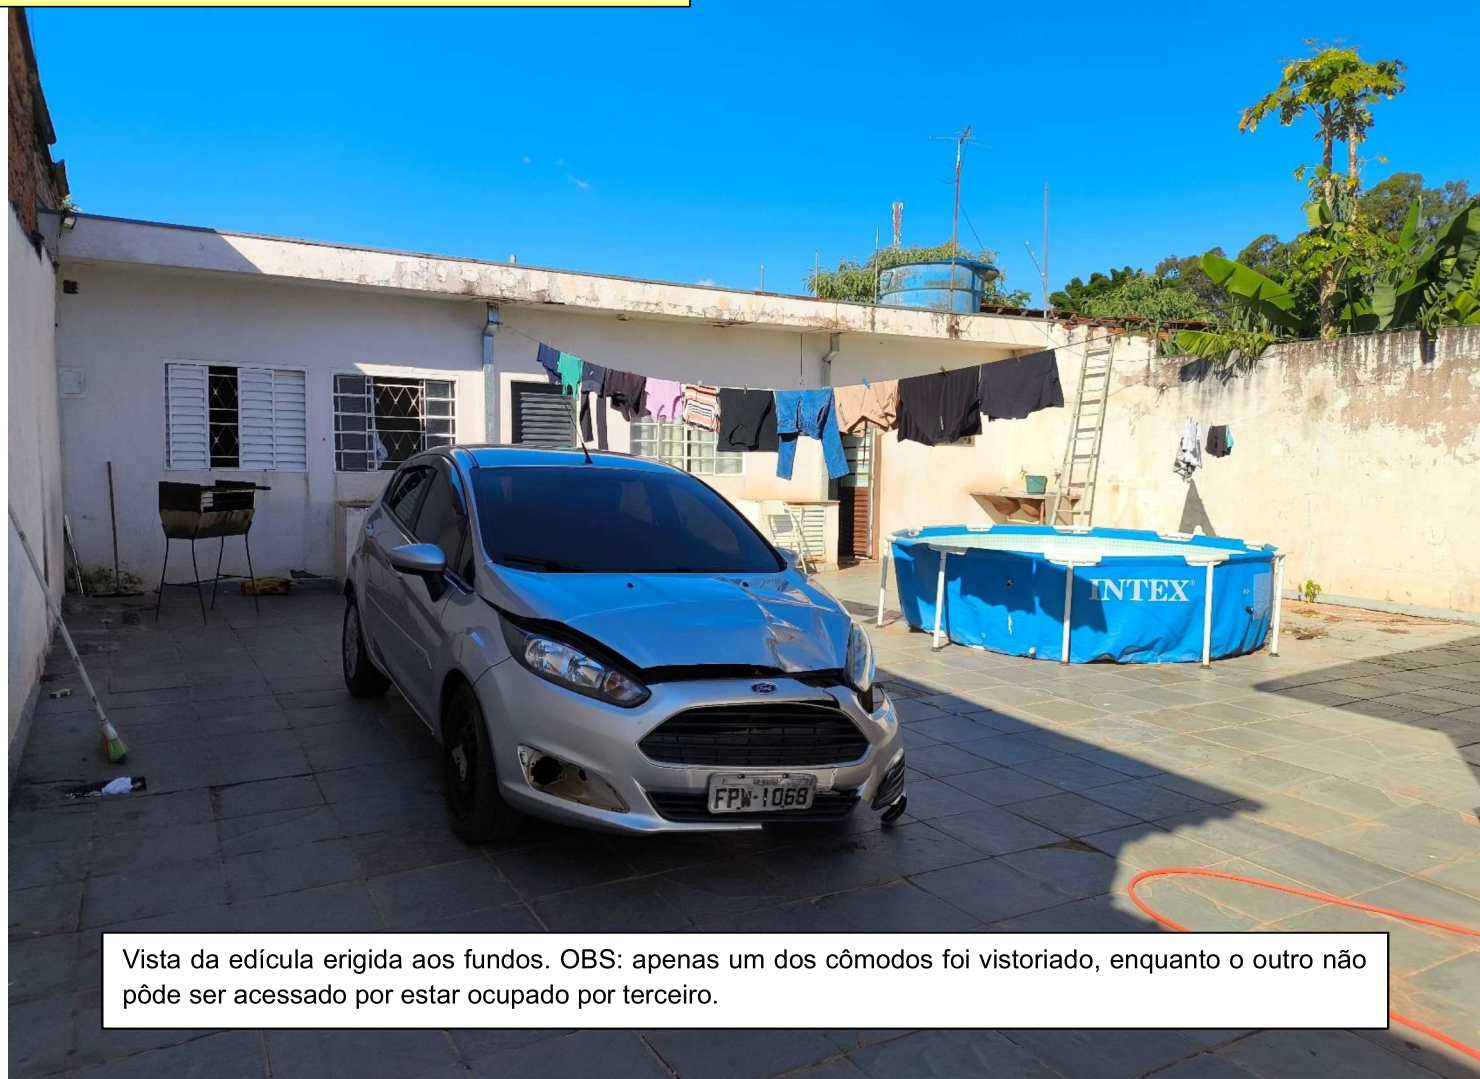
Vista da edícula erigida aos fundos. OBS: apenas um dos cômodos foi vistoriado, enquanto o outro não pôde ser acessado por estar ocupado por terceiro.

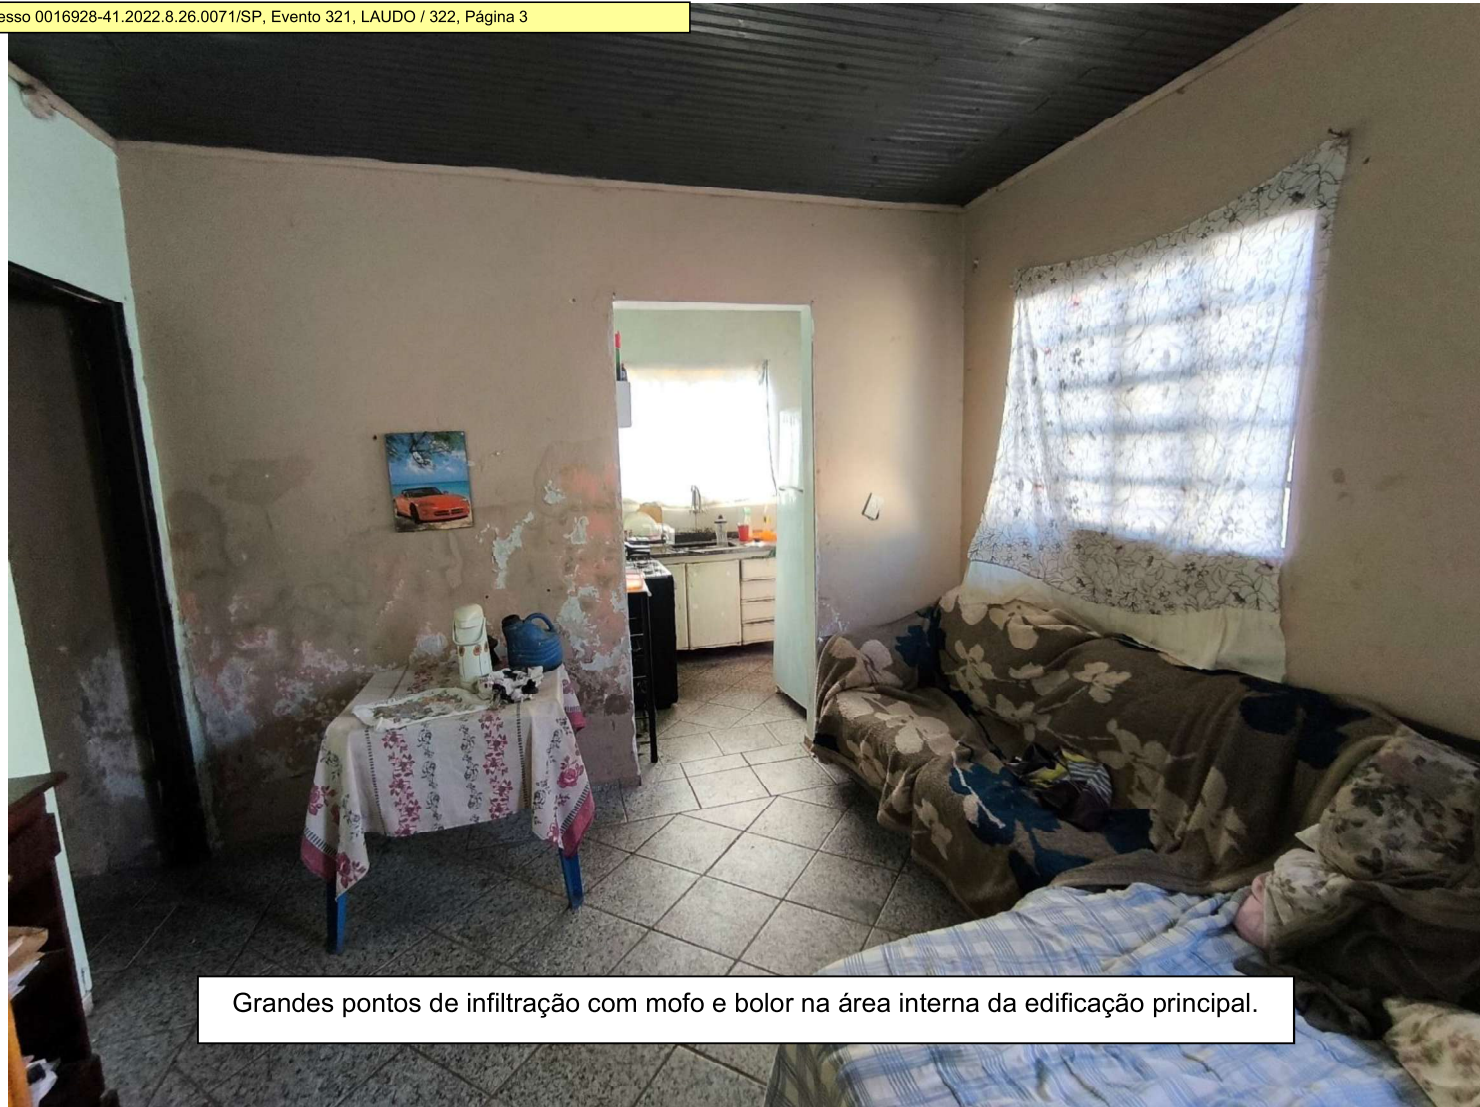
Grandes pontos de infiltração com mofo e bolor na área interna da edificação principal.

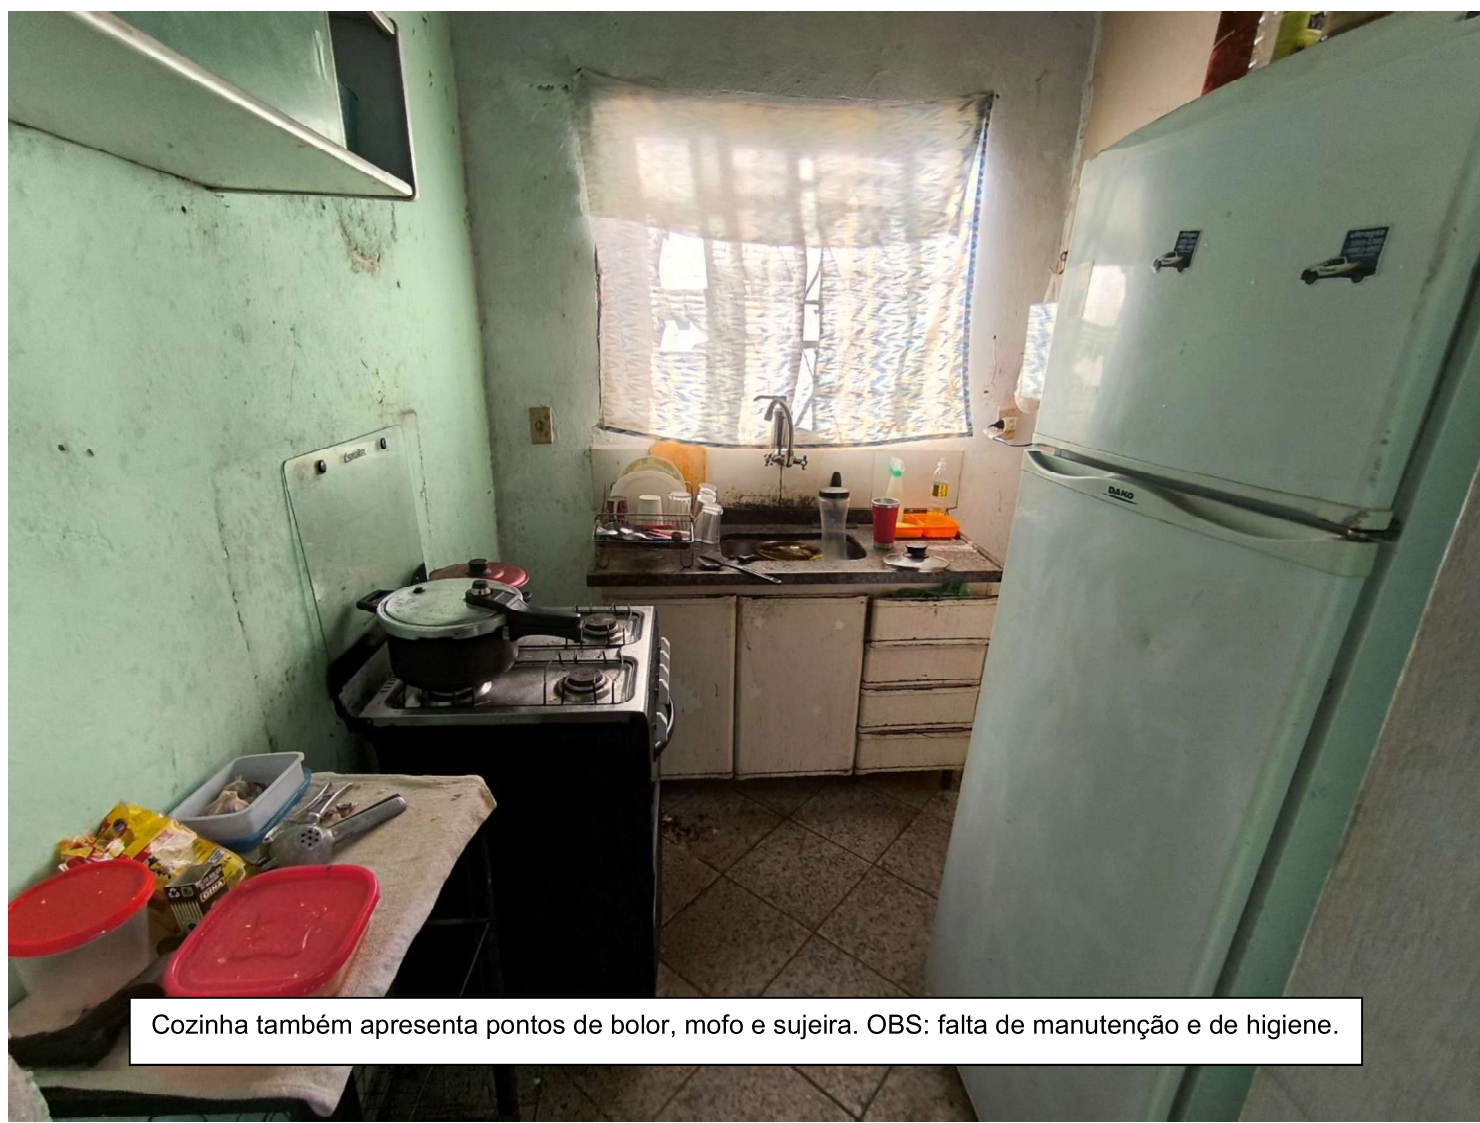
Cozinha também apresenta pontos de bolor, mofo e sujeira. OBS: falta de manutenção e de higiene.

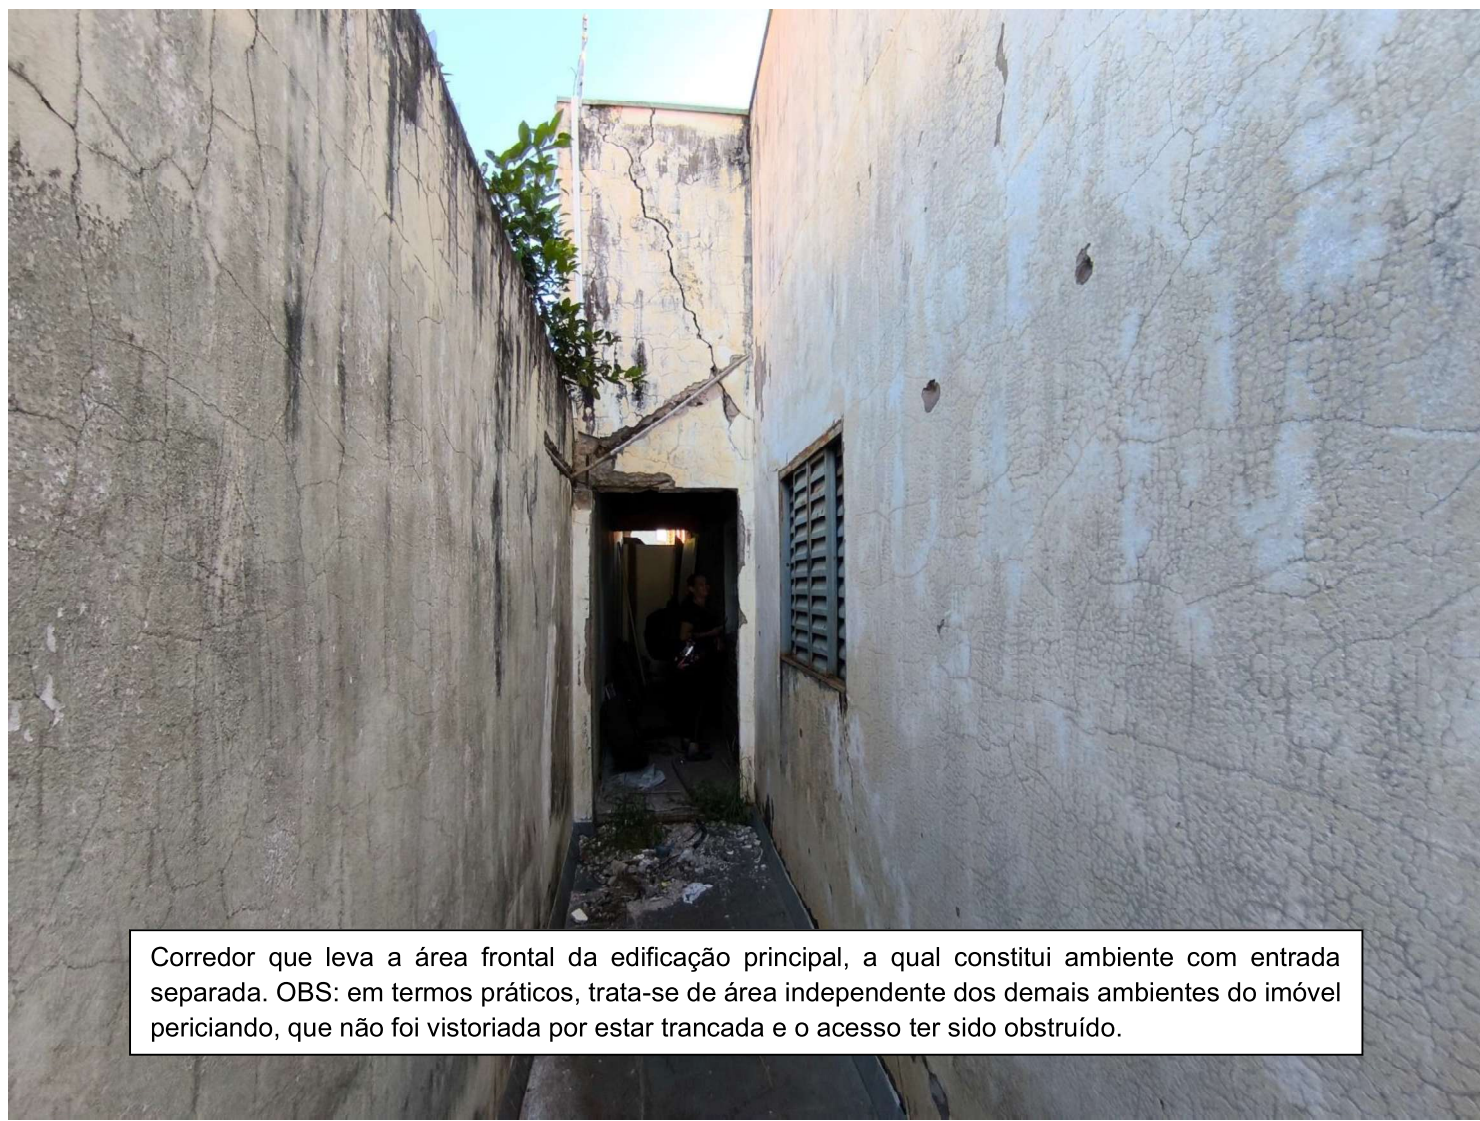
Corredor que leva a área frontal da edificação principal, a qual constitui ambiente com entrada separada. OBS: em termos práticos, trata-se de área independente dos demais ambientes do imóvel periciando, que não foi vistoriada por estar trancada e o acesso ter sido obstruído.

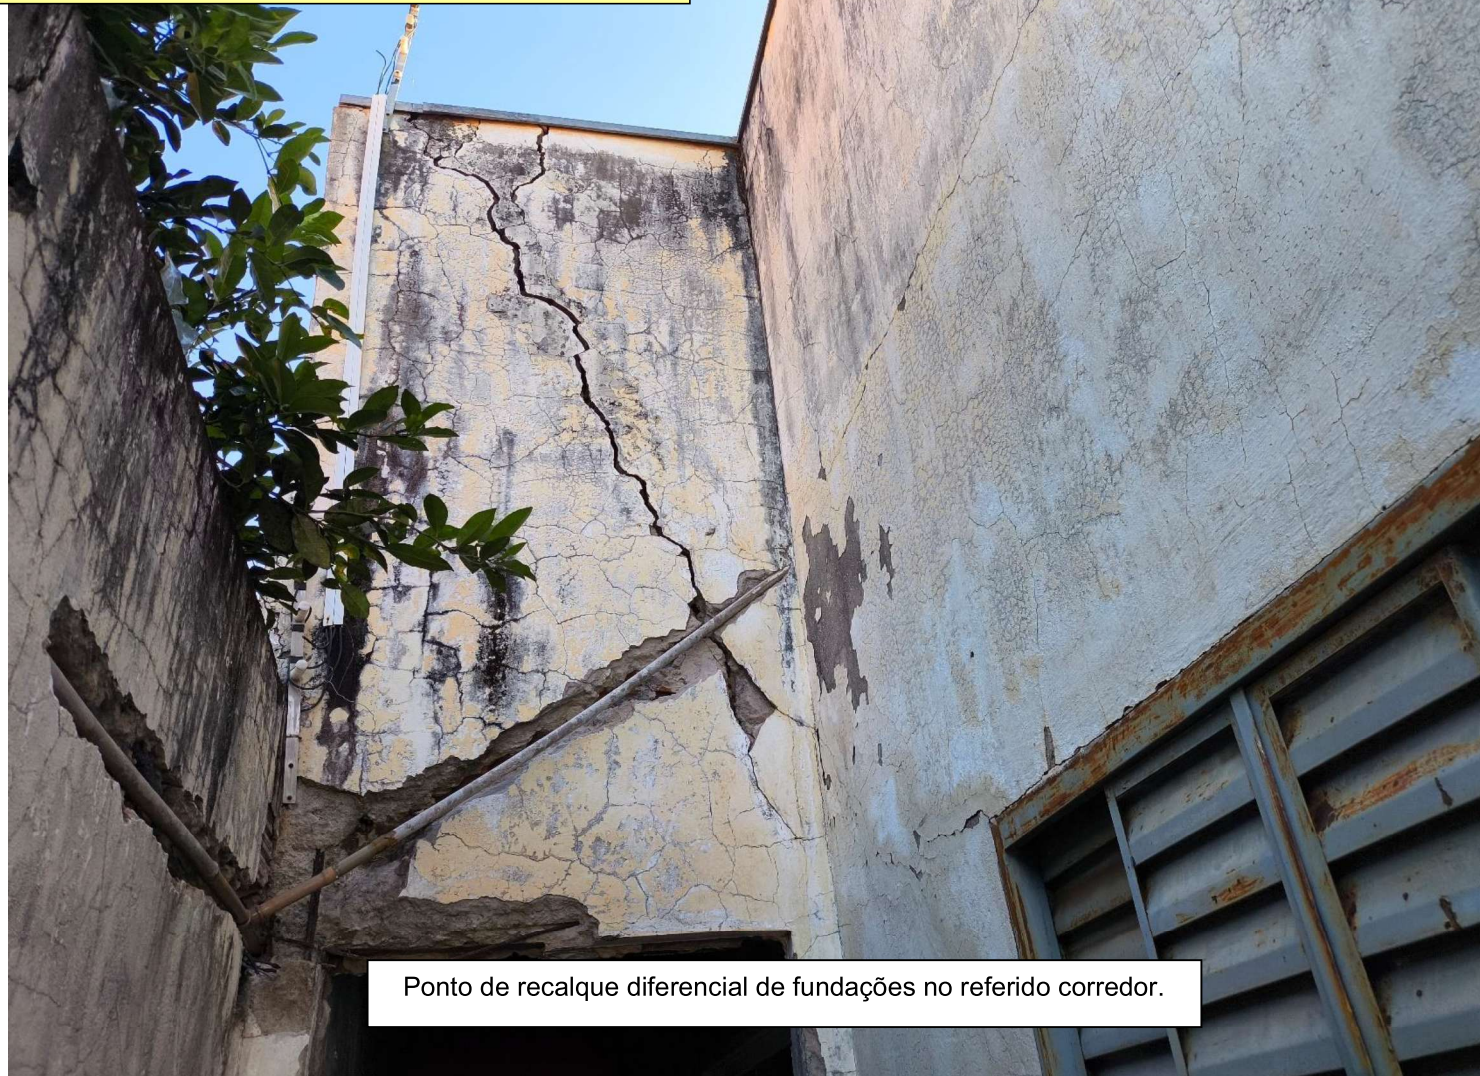
Ponto de recalque diferencial de fundações no referido corredor.

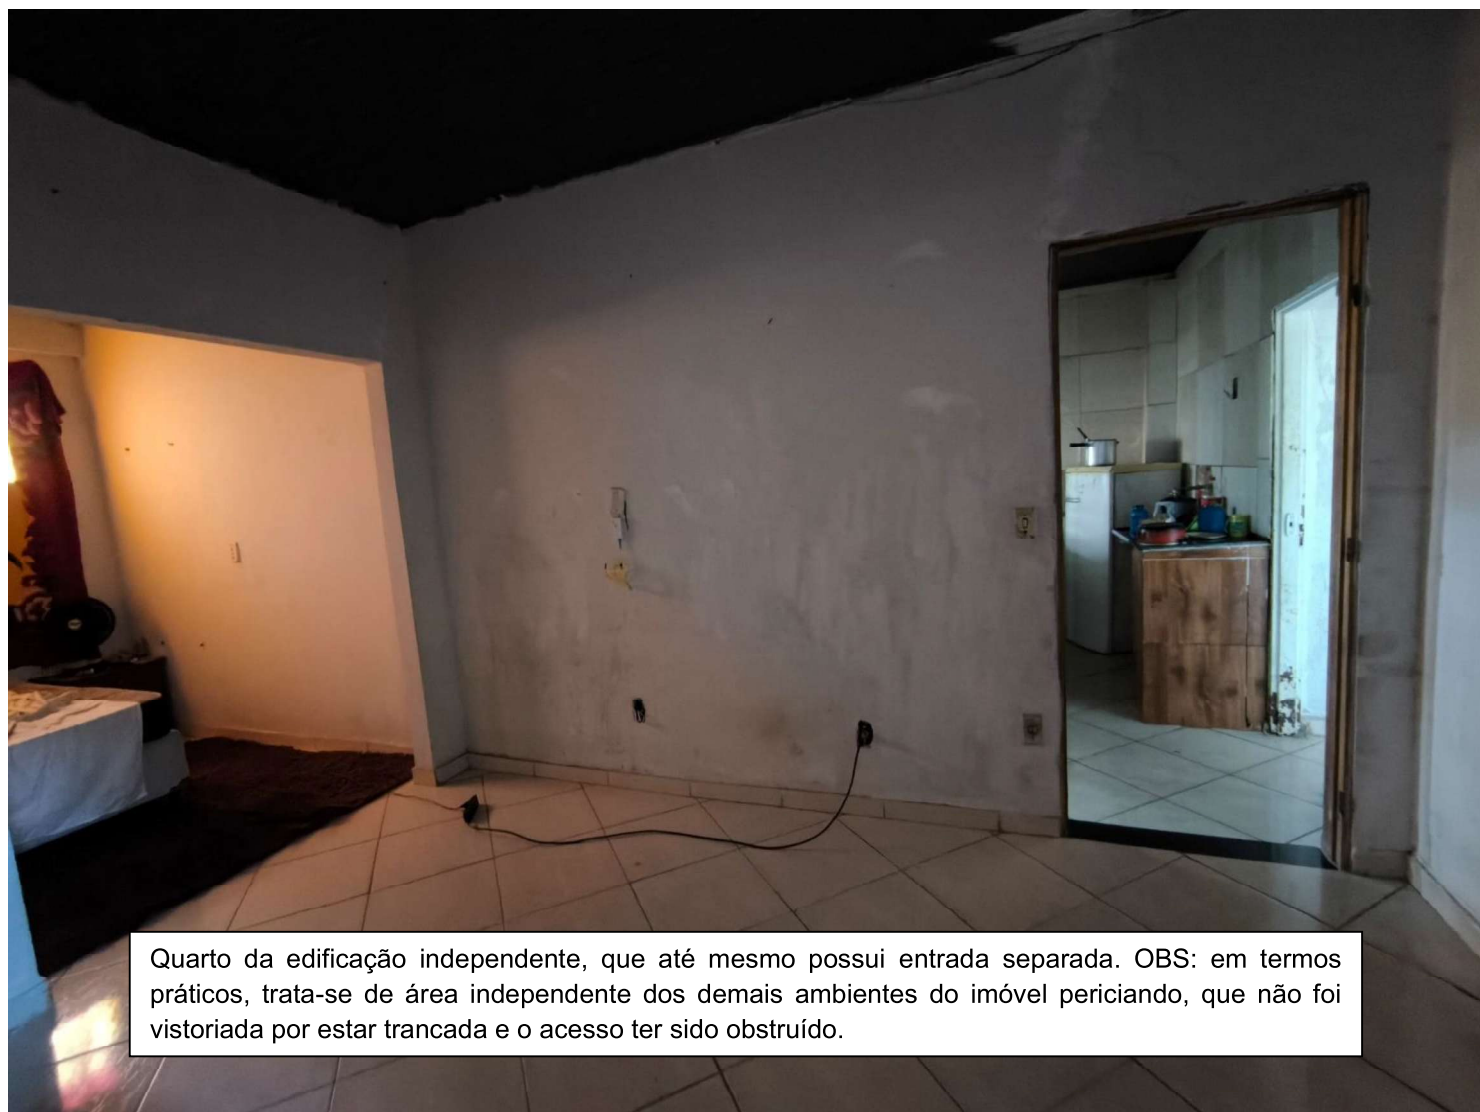
Quarto da edificação independente, que até mesmo possui entrada separada. OBS: em termos práticos, trata-se de área independente dos demais ambientes do imóvel periciando, que não foi vistoriada por estar trancada e o acesso ter sido obstruído.

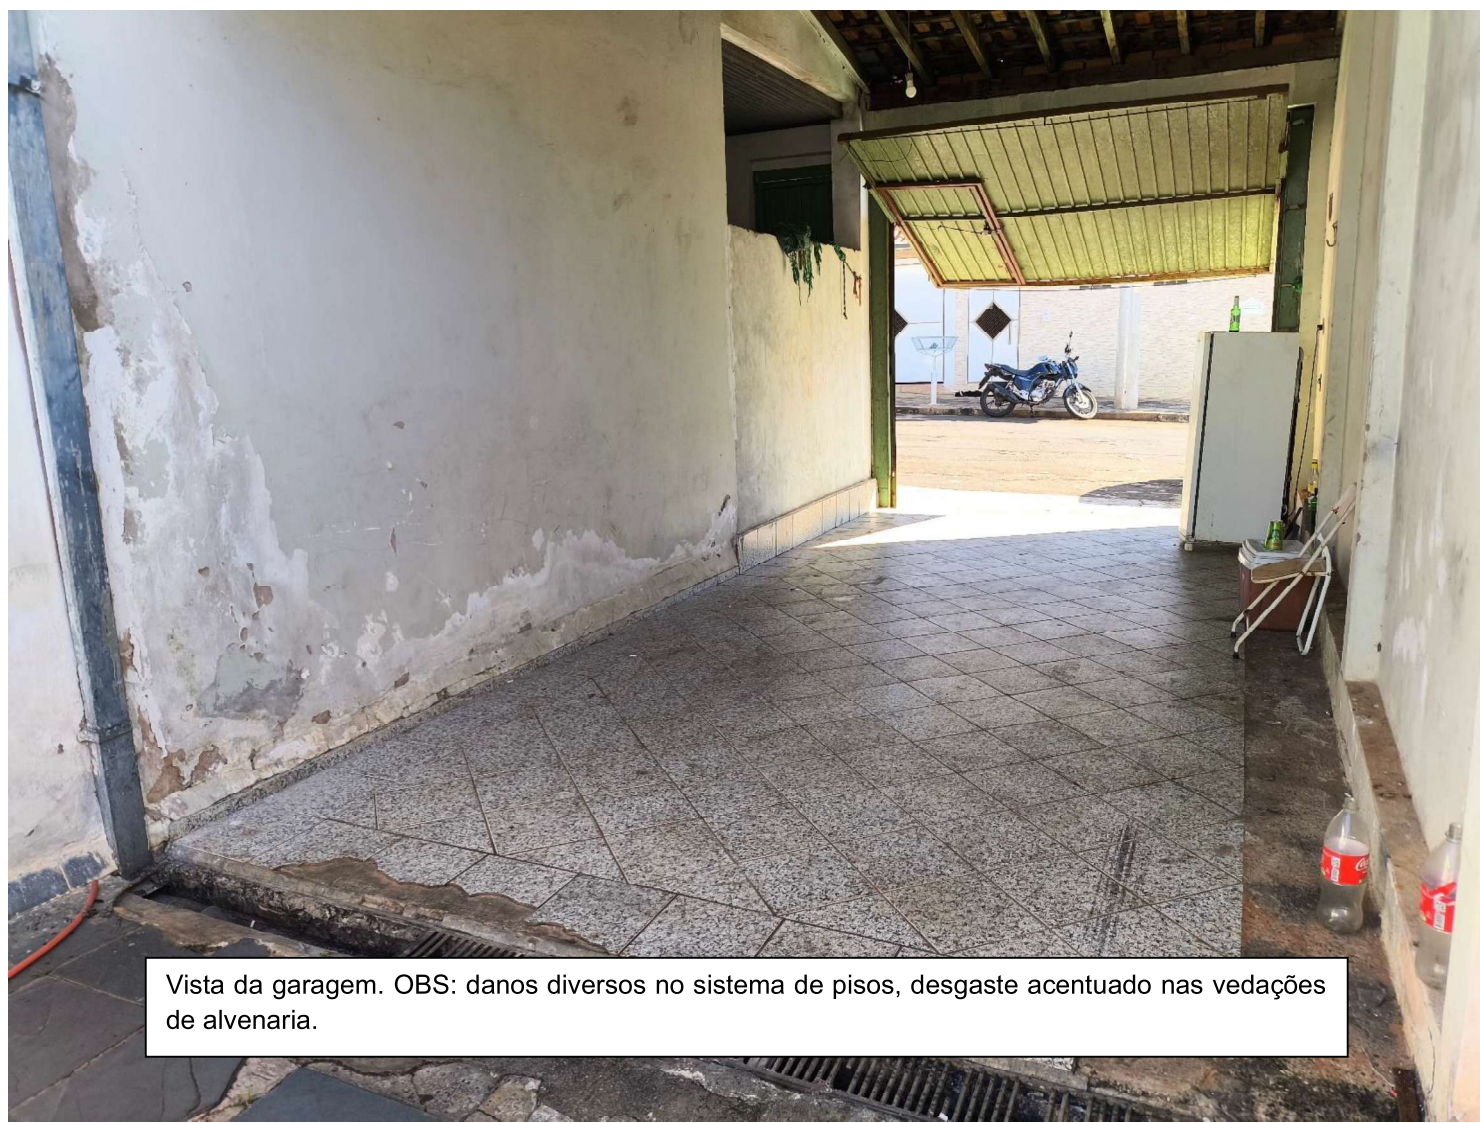
Vista da garagem. OBS: danos diversos no sistema de pisos, desgaste acentuado nas vedações de alvenaria.
