**Tipo de Petição: Laudo Judicial**

**Processo nº 0016024-86.2018.8.26.0224**

**LAUDO**

Avaliação do valor de venda do imóvel localizado na Rua Solonópole, nº 217 (atual), antigo nº 22A, lote 22A da quadra Z do loteamento denominado Parque Uirapuru, Guarulhos – SP, perímetro urbano, Inscrição Cadastral junto à Municipalidade sob o nº 093.62.42.0278.00.000 e inserido na Matrícula nº 85.825 do 1º R.I. de Guarulhos.

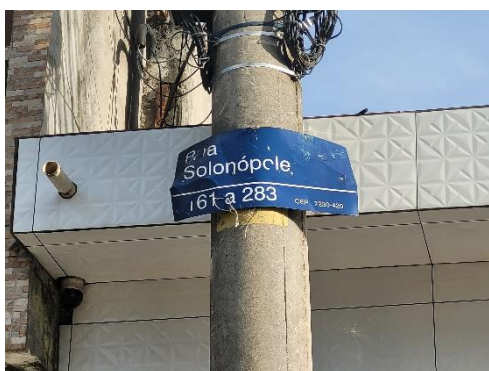
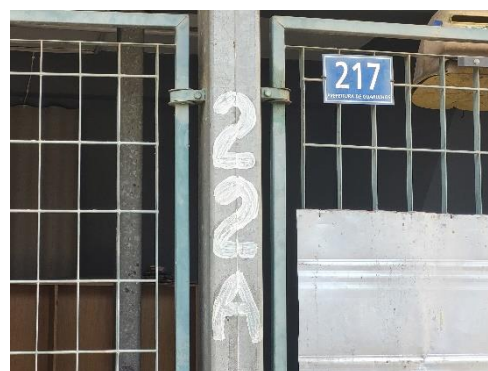
Fotos 01 e 02: Identificação do nome da rua e numeração antiga e oficial do imóvel.

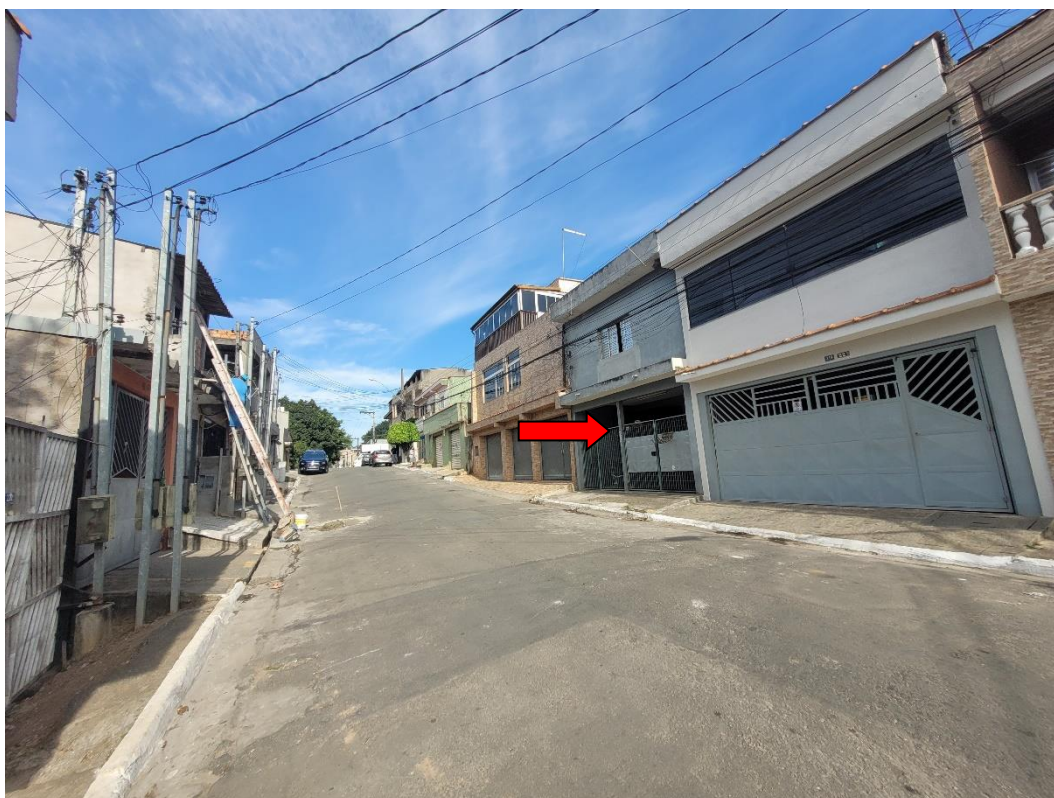
Foto 03: Rua Solonopole e a localização do imóvel avaliando.

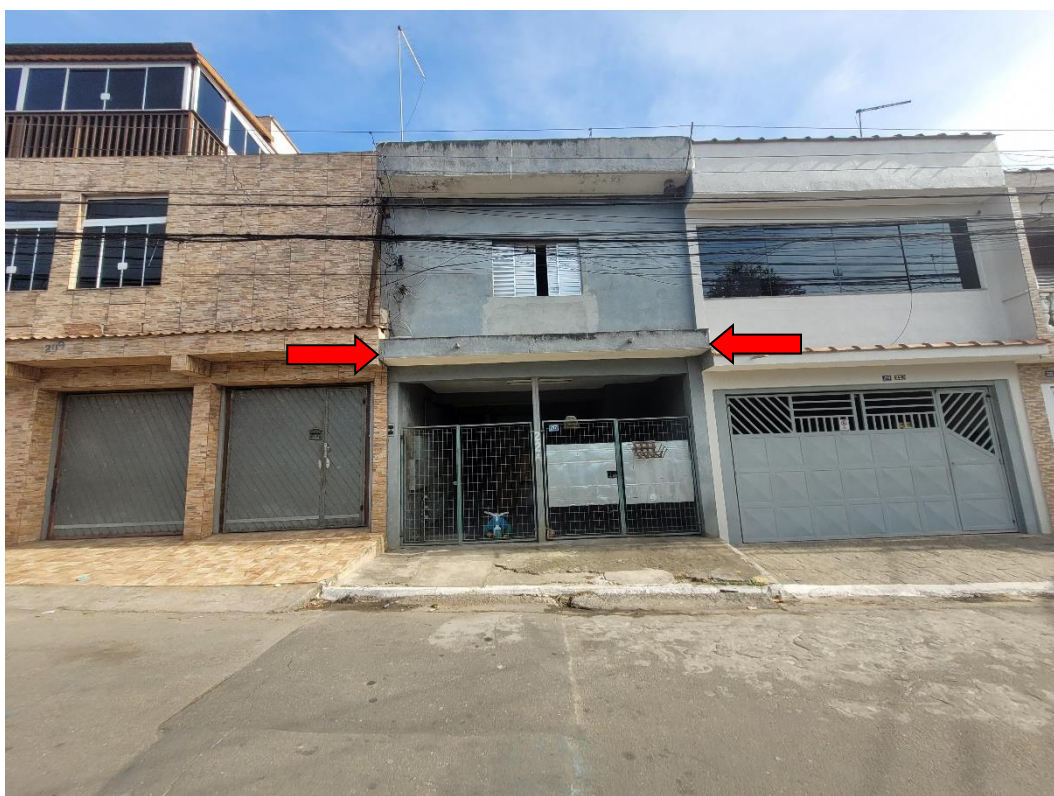
Foto 04: Frente do imóvel avaliando visto da Rua Solonopole, n.º 217 (atual), antigo nº 22A, Parque Uirapuru, entre as setas.

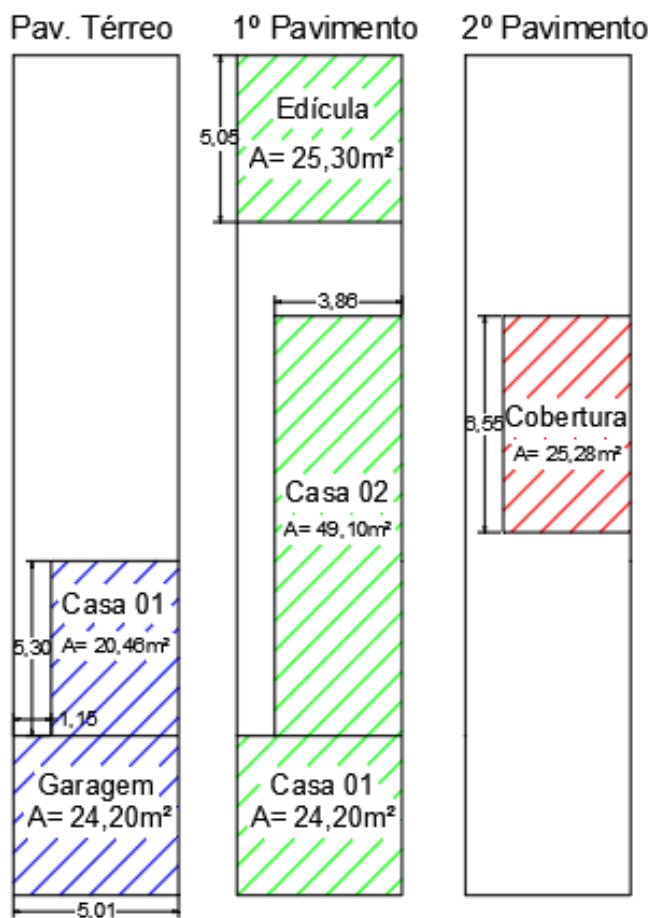
Sobre o imóvel avaliando, existe uma construção residencial composta de 03 (três) pavimentos em um terreno de 125,00 m<sup>2</sup>. A construção tem idade aparente de aproximadamente 20 anos.

Croqui das edificações levantadas por este subscritor no dia da vistoria:

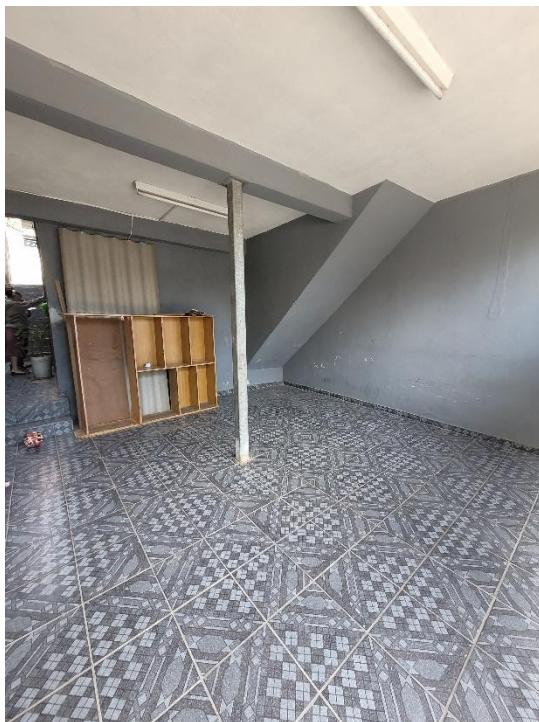
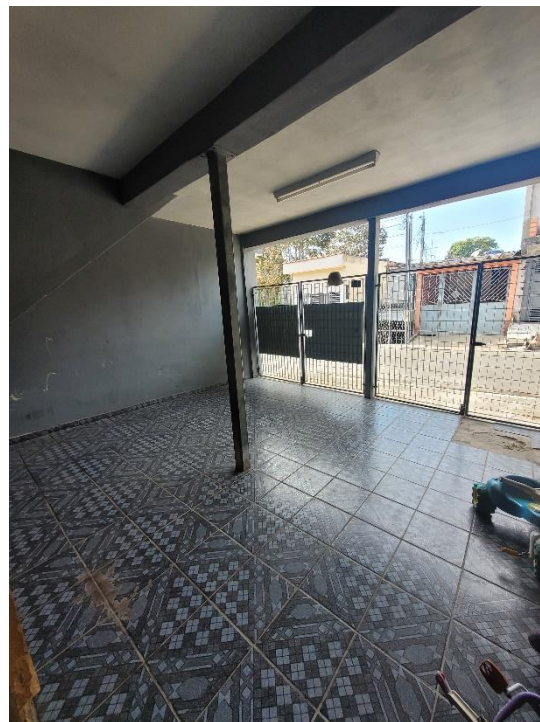
Fotos 05 e 06: Garagem com piso cerâmico, laje e paredes revestidas com pintura e portão em aço.

**Garagem – Pavimento Térreo: E - Necessitante de Reparos Simples**

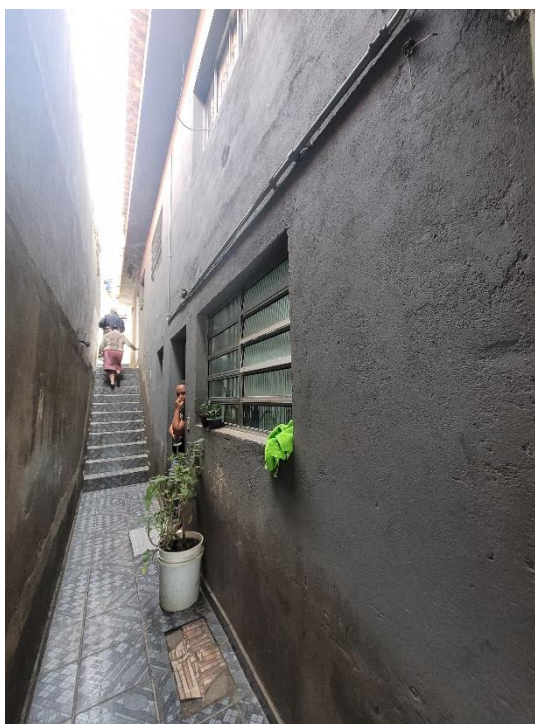
Foto 07: Corredor lateral com piso cerâmico e paredes revestidas com pintura.

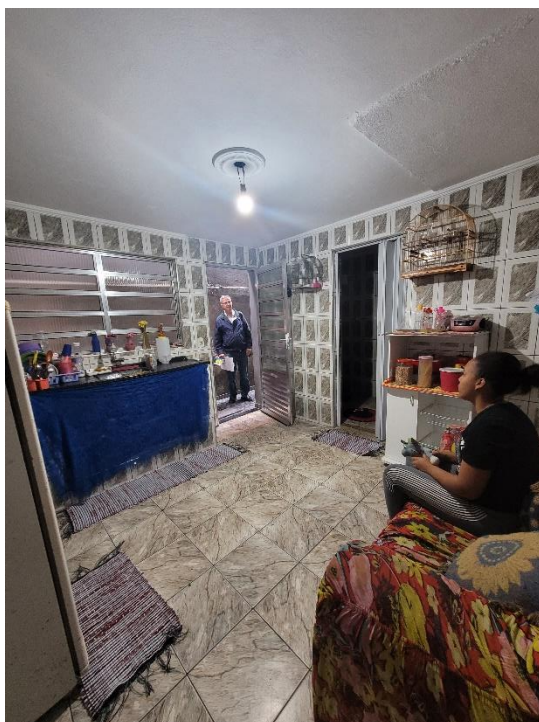
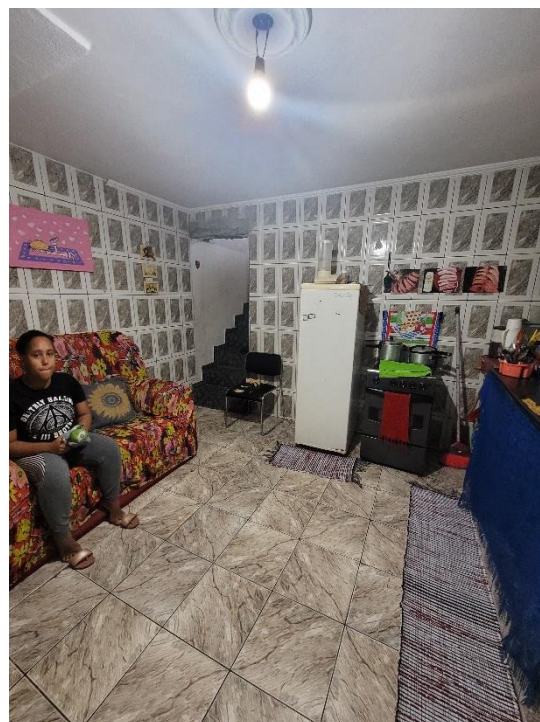
Fotos 08 e 09: Cozinha com piso cerâmico, paredes com azulejo até o teto e laje revestida com pintura.

**Casa 1 – Pavimento Térreo: E - Necessitante de Reparos Simples**

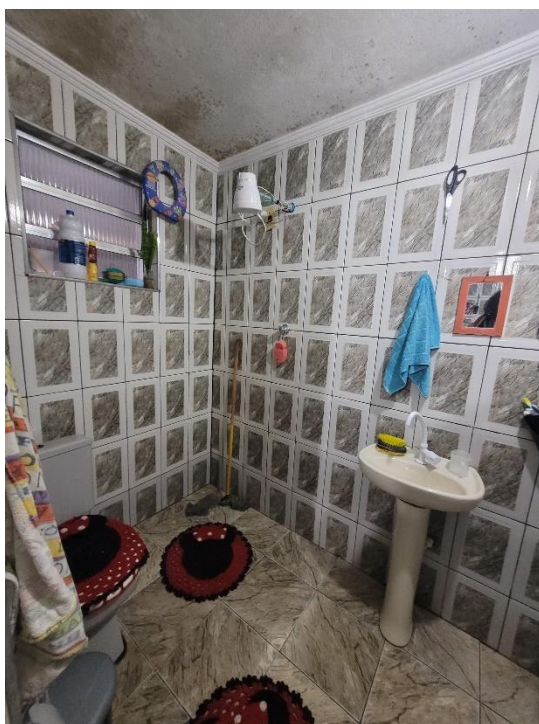
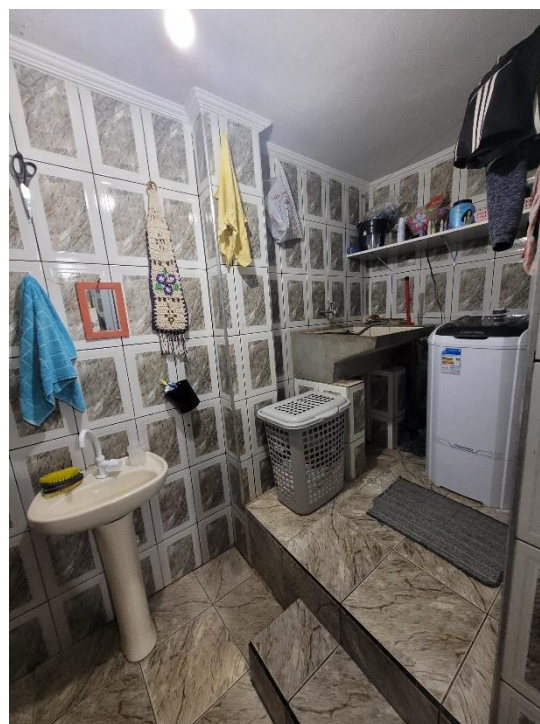
Fotos 10 e 11: Banheiro com piso cerâmico, paredes revestidas com azulejo até o teto e laje revestida com pintura.

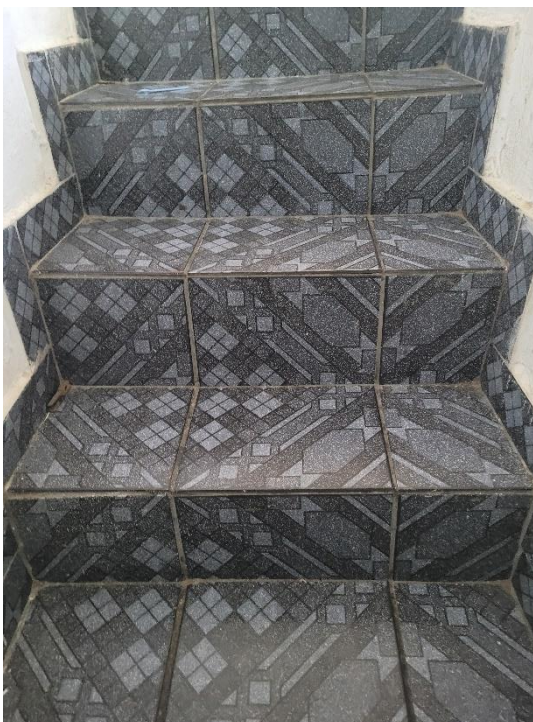
Foto 12: Escada com piso cerâmico e paredes revestidas com pintura.

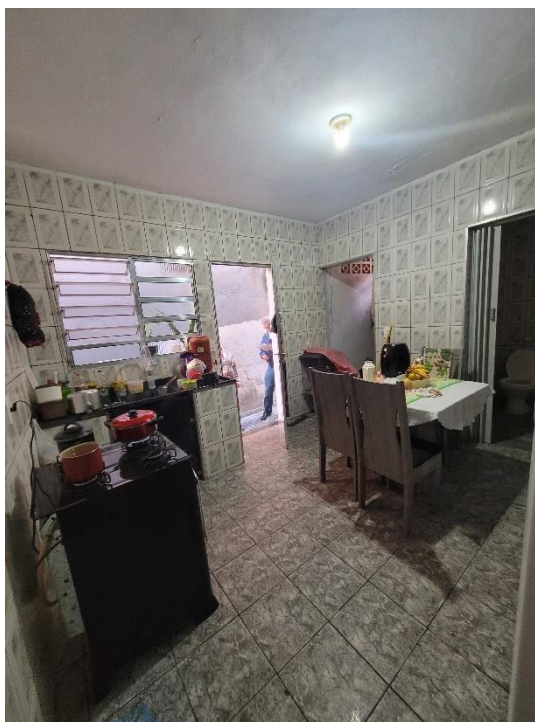
Foto 14: Cozinha com piso cerâmico, paredes revestidas com azulejo até o teto, laje revestida com pintura e caixilho em alumínio com vidro.

**Casa 2 – 1º Pavimento Superior: E - Necessitante de Reparos Simples**

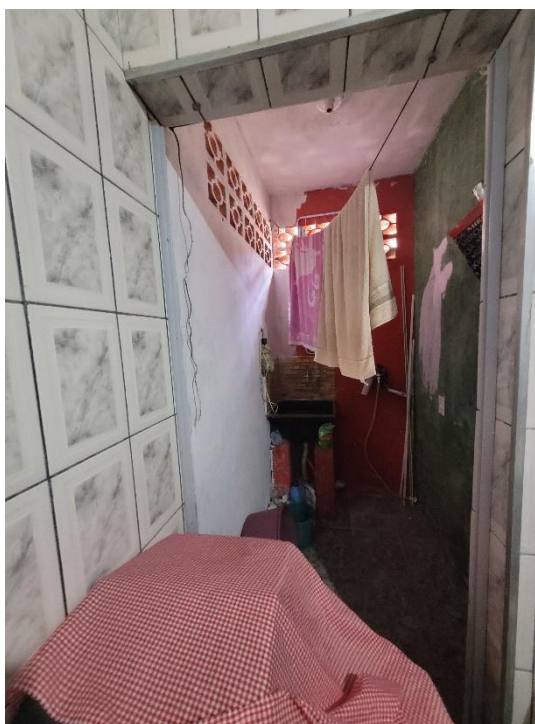
Foto 15: Lavanderia com piso cerâmico e laje e paredes revestidas com pintura.

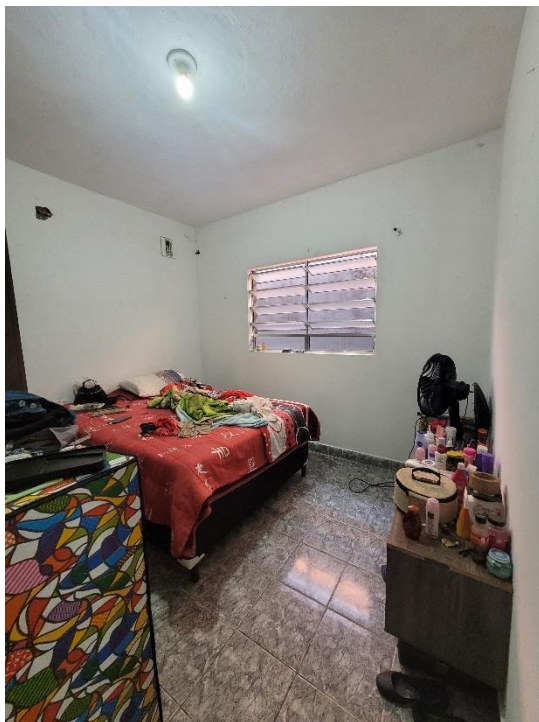
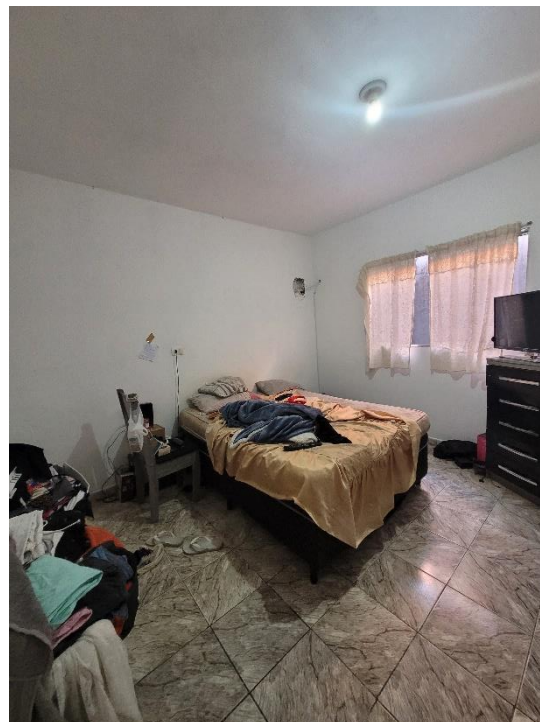
Fotos 16 e 17: Dormitórios com piso cerâmico, laje e paredes revestidas com pintura e caixilho em alumínio com vidro.

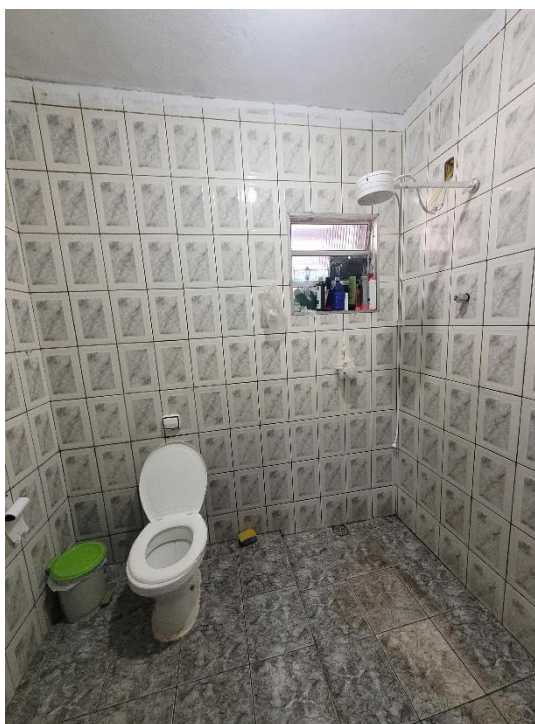
Foto 18: Banheiro com piso cerâmico, paredes revestidas com azulejo até o teto, laje revestida com pintura e caixilho em alumínio com vidro.

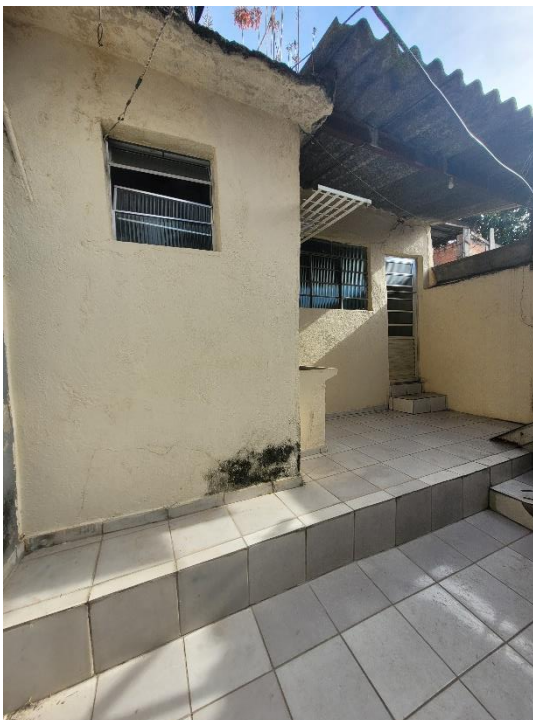
Foto 19: Edícula em alvenaria, com cobertura em telha de fibrocimento, caixilhos em alumínio com vidro e revestimento externo em pintura.

**Edícula – 1º Pavimento Superior: E - Necessitante de Reparos Simples**

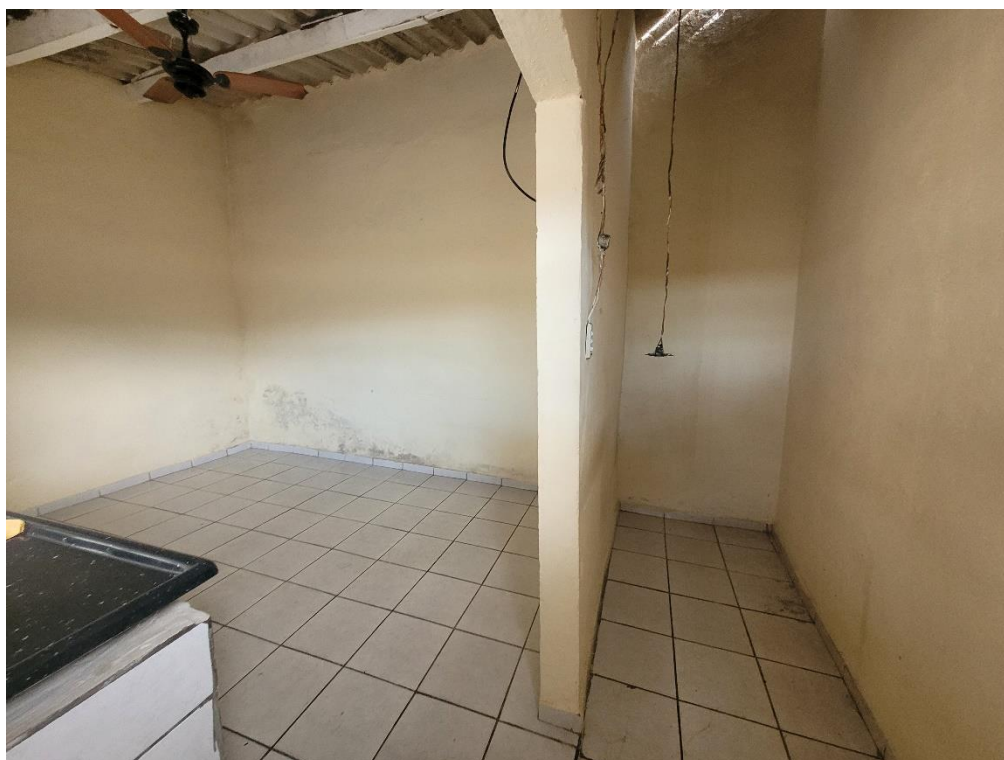
Foto 20: Cômodo com piso cerâmico, paredes revestidas com pintura e cobertura em telha de fibrocimento.

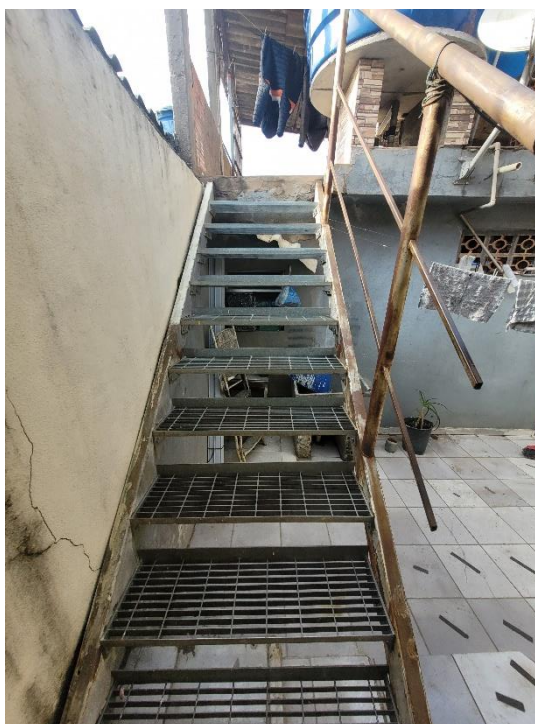
Foto 21: Escada em aço e parede revestida com pintura.

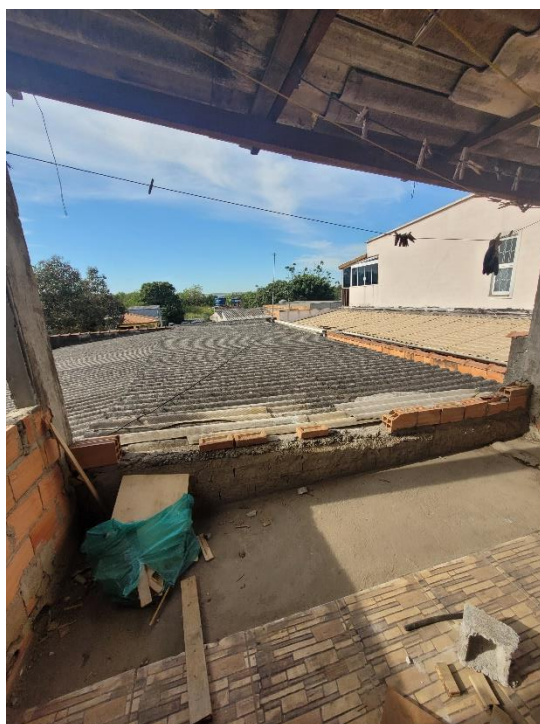
Fotos 22 e 23: Lavanderia com piso cerâmico, paredes sem revestimento e cobertura em telha de fibrocimento.

**Cobertura – 2º Pavimento Superior: F - Necessitante de Reparos Simples a Importantes**

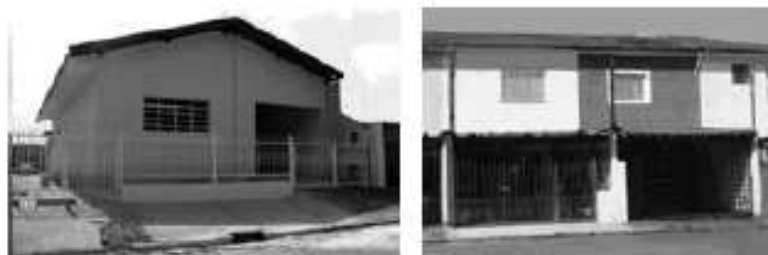
Caracterizam-se pela utilização de materiais construtivos e acabamentos econômicos e simples, tais como:

- **Pisos:** cerâmica comum, taco, forração de carpete.
- **Paredes:** pintura sobre emboço ou reboco; eventualmente azulejo até o teto nas áreas molhadas.
- **Forros:** pintura sobre emboço ou reboco aplicados na própria laje; ou sobre madeira comum.
- **Instalações hidráulicas:** embutidas e restritas aos componentes essenciais, dotadas de peças sanitárias comuns e metais de modelo simples.
- **Instalações elétricas:** embutidas, com pontos de iluminação básicos, reduzido número de tomadas e utilizando componentes comuns.
- **Esquadrias:** madeira, ferro e/ou de alumínio de padrão popular.

Padrão	Intervalo de Índices – Pc		
	Mínimo	Médio	Máximo
2.4 – Padrão Simples	1,251	1,497	1,743

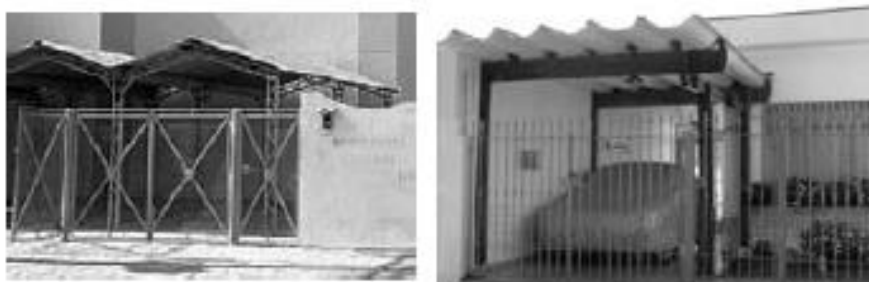
**4.1 PADRÃO SIMPLES**

Cobertura de telhas de barro, metálicas ou fibrocimento apoiadas sobre peças simples de madeira ou de concreto pré-moldado em pequenos vãos; sem forro; sem fechamentos laterais; piso em concreto, em geral com revestimentos simples. Podem utilizar como apoio, muros ou paredes de outras edificações.

Padrão	Intervalo de Índices – Pc		
	Mínimo	Médio	Máximo
4.1 – Padrão Simples	0,071	0,142	0,213

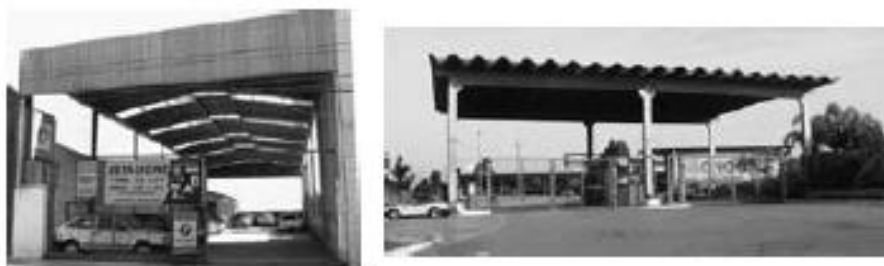
**4.2 PADRÃO MÉDIO**

Cobertura de telhas de barro, fibrocimento, metálica ou material equivalente envolvendo vãos médios, apoiada sobre estrutura de madeira, metálica ou de concreto pré-moldado; com ou sem forro; sem fechamentos laterais; piso em concreto, eventualmente estruturado, em geral com revestimentos diversos. Podem utilizar como apoio, muros ou paredes de outras edificações.

Padrão	Intervalo de Índices – Pc		
	Mínimo	Médio	Máximo
4.2 – Padrão Médio	0,229	0,293	0,357
